Formes des cours d'eau depuis les torrents jusqu'aux estuaires

Cogolin le 19/2/2015 Gérard DEGOUTTE

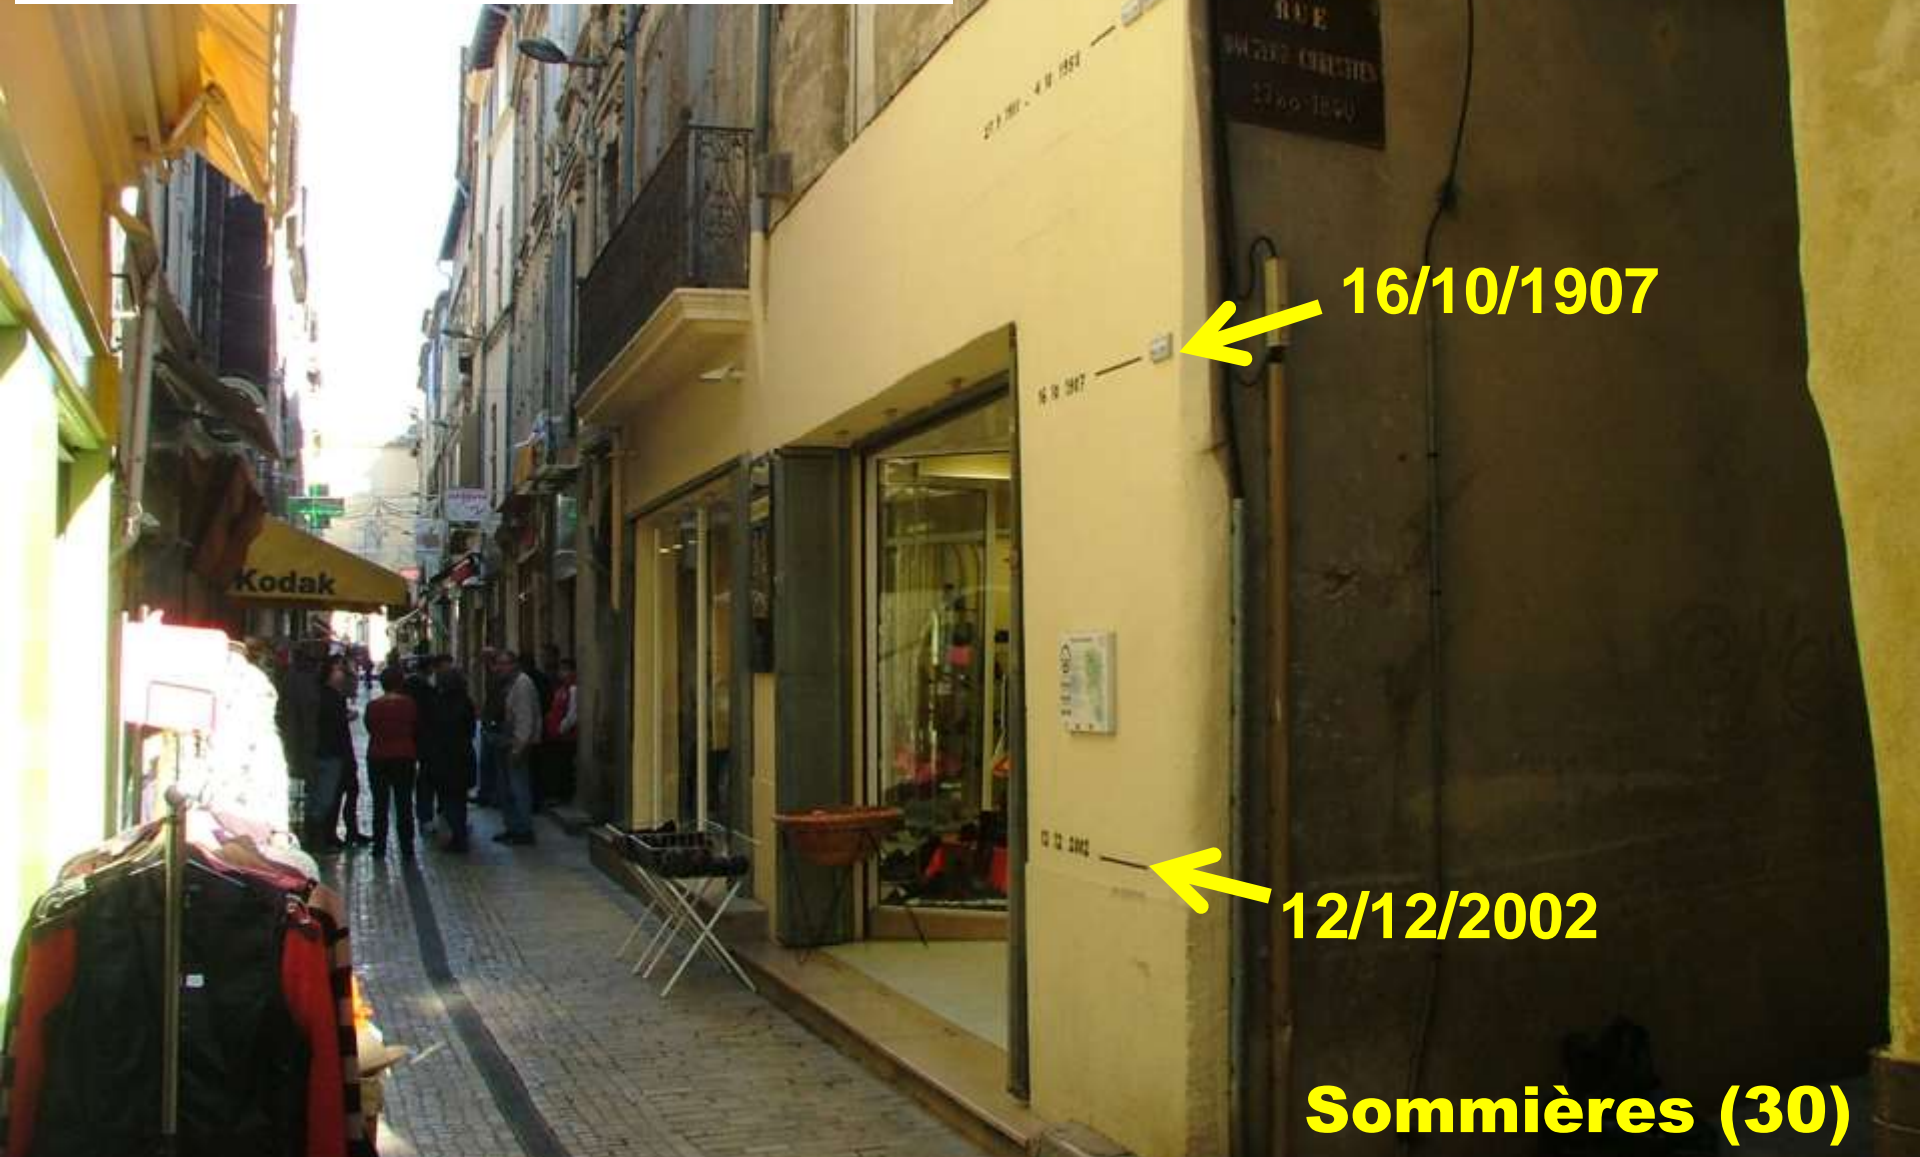
Sommières (30)

... et formidable variabilité
des hauteurs maxi

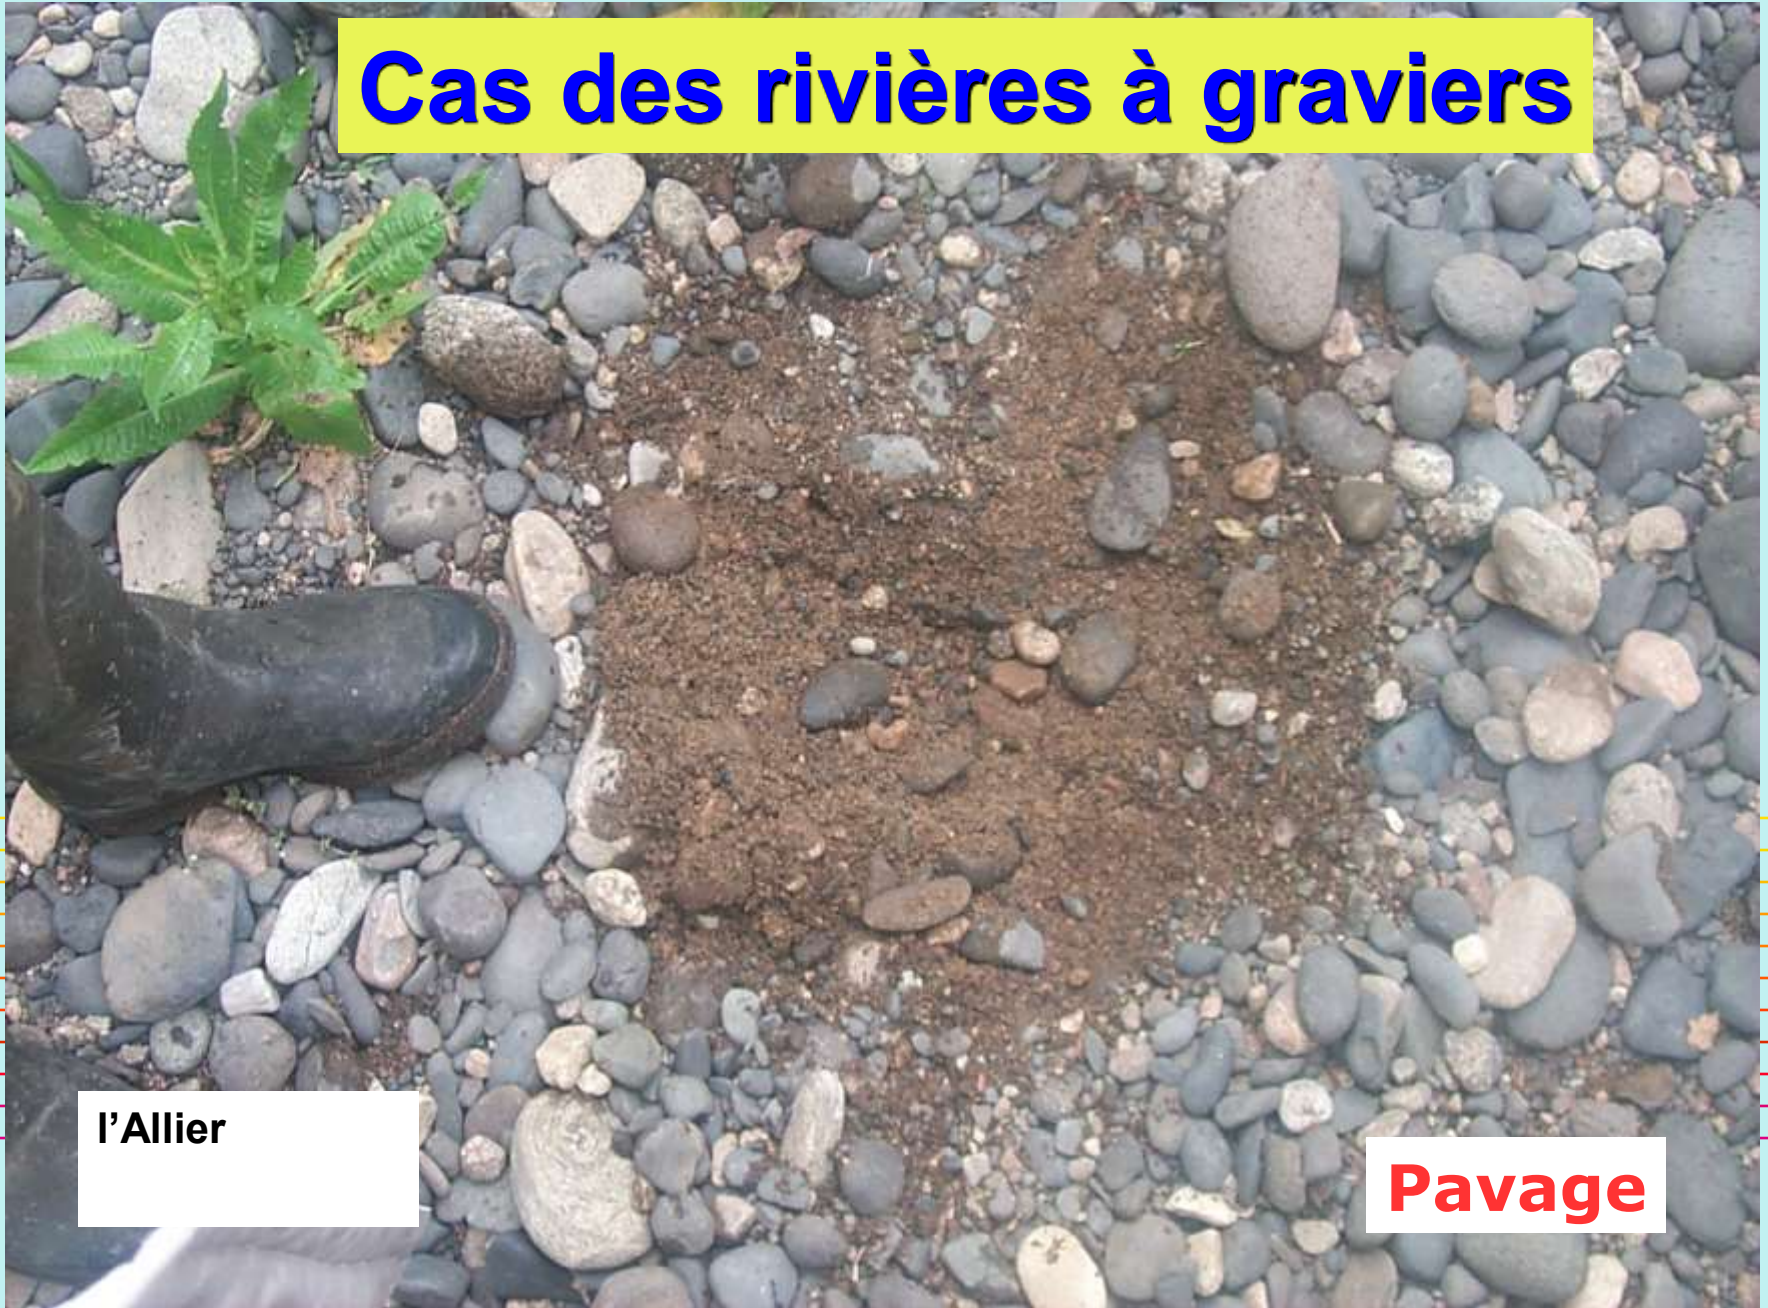
Cas des rivières à graviers

l'Allier

Pavage

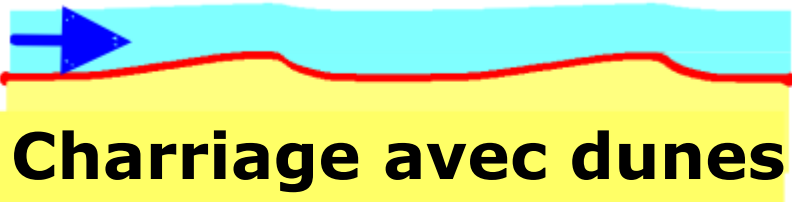
Cas des rivières à sable

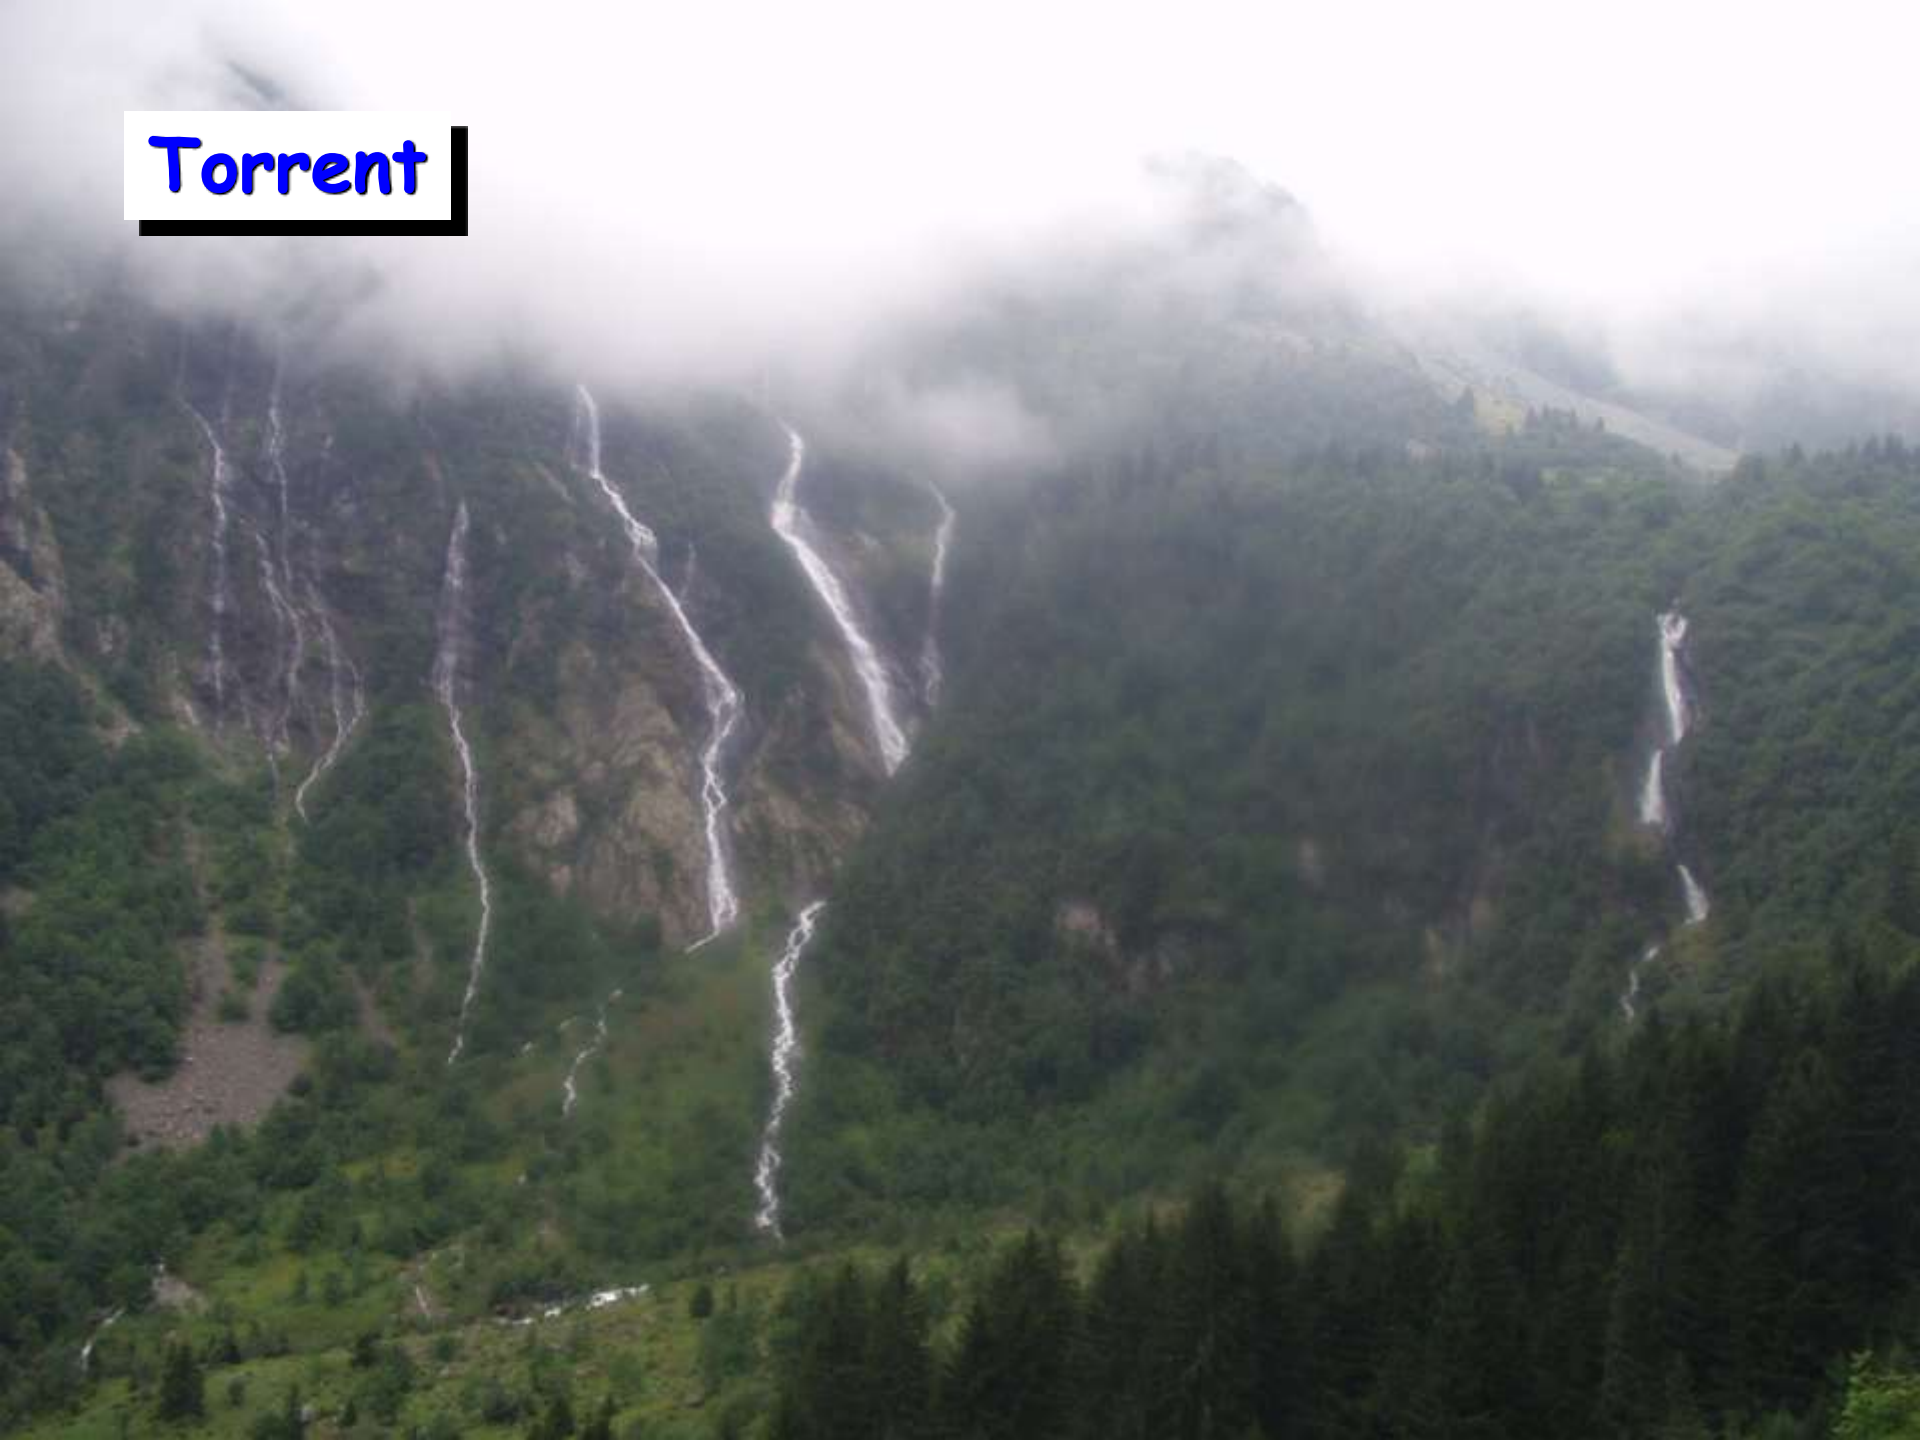
Torrent

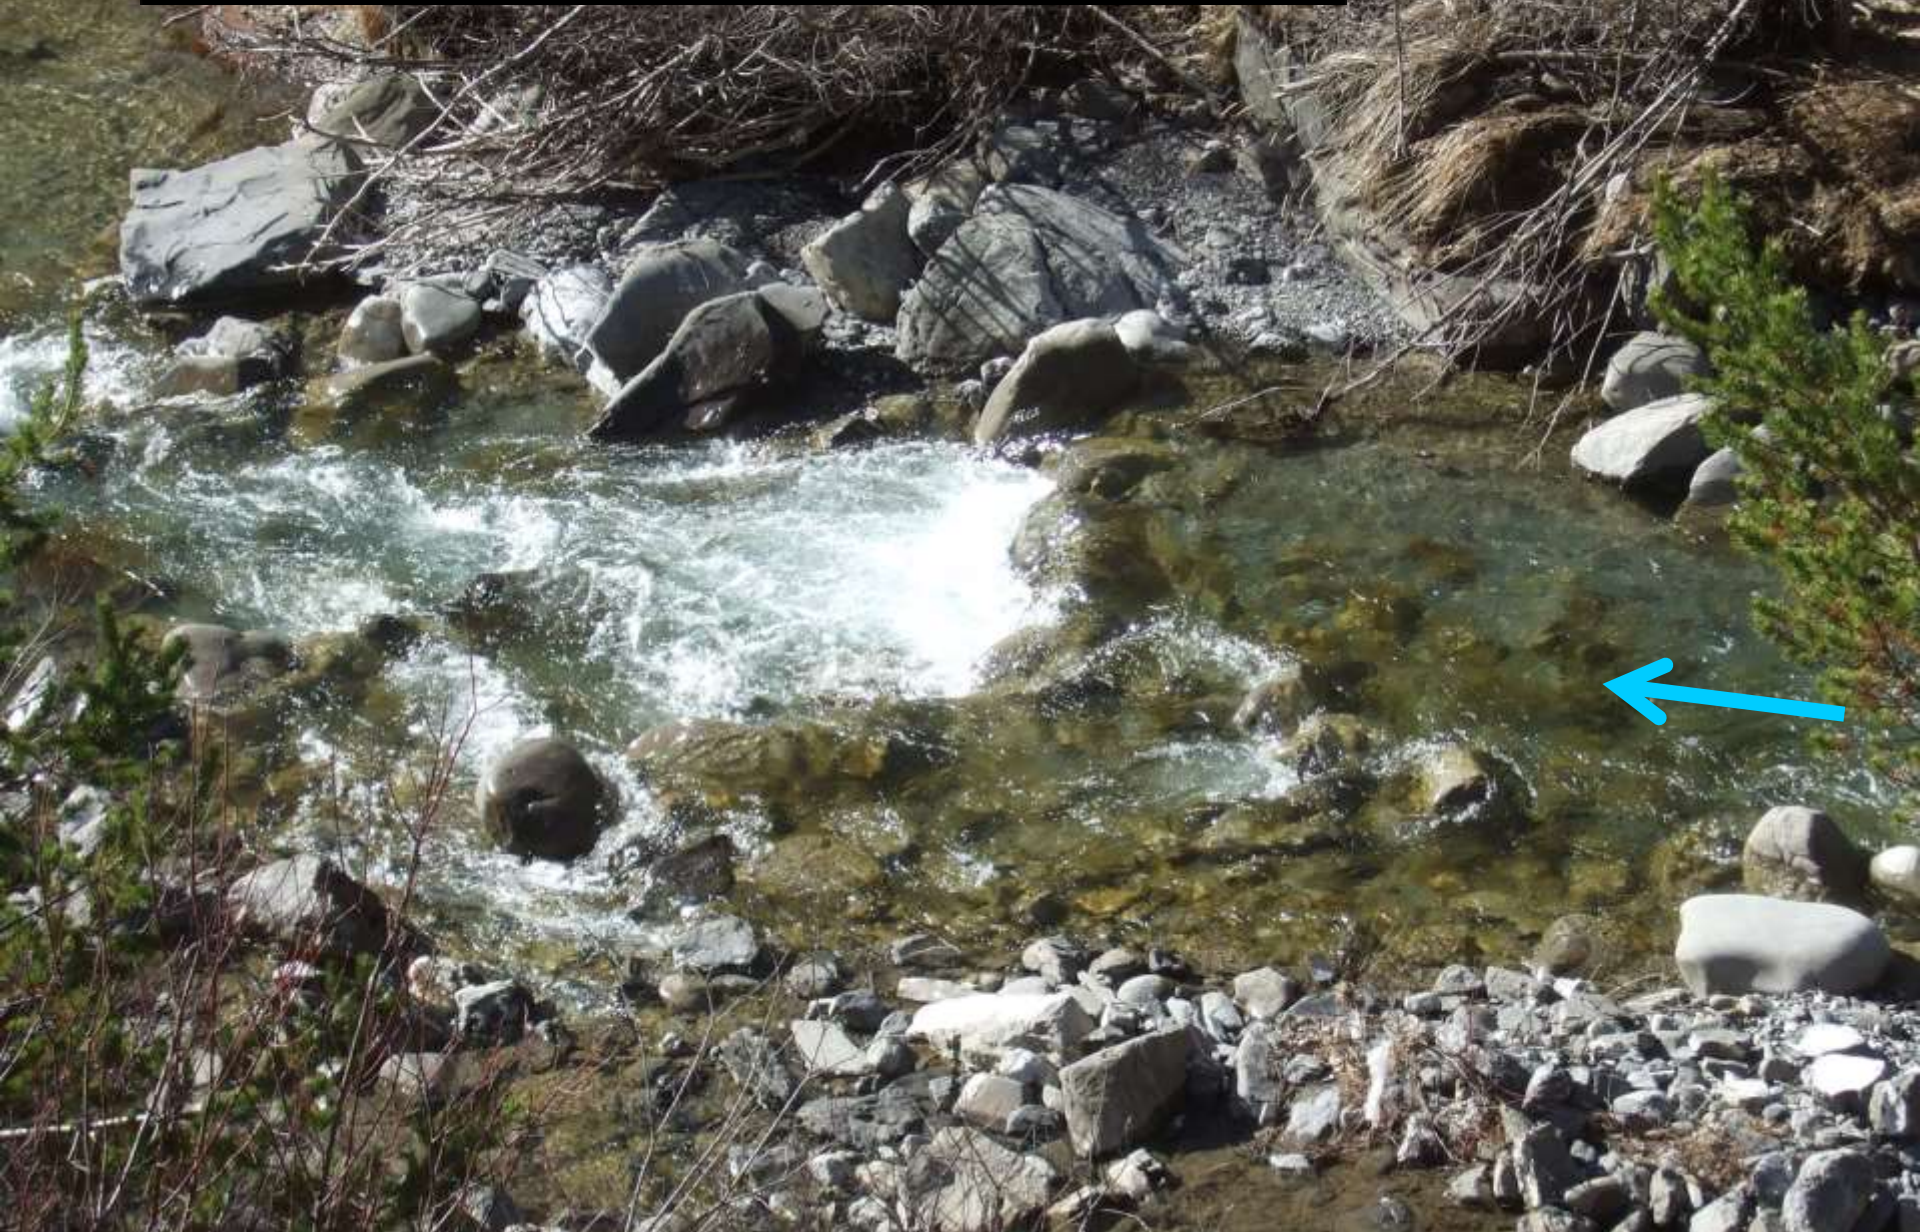
Torrent : marches et mouilles

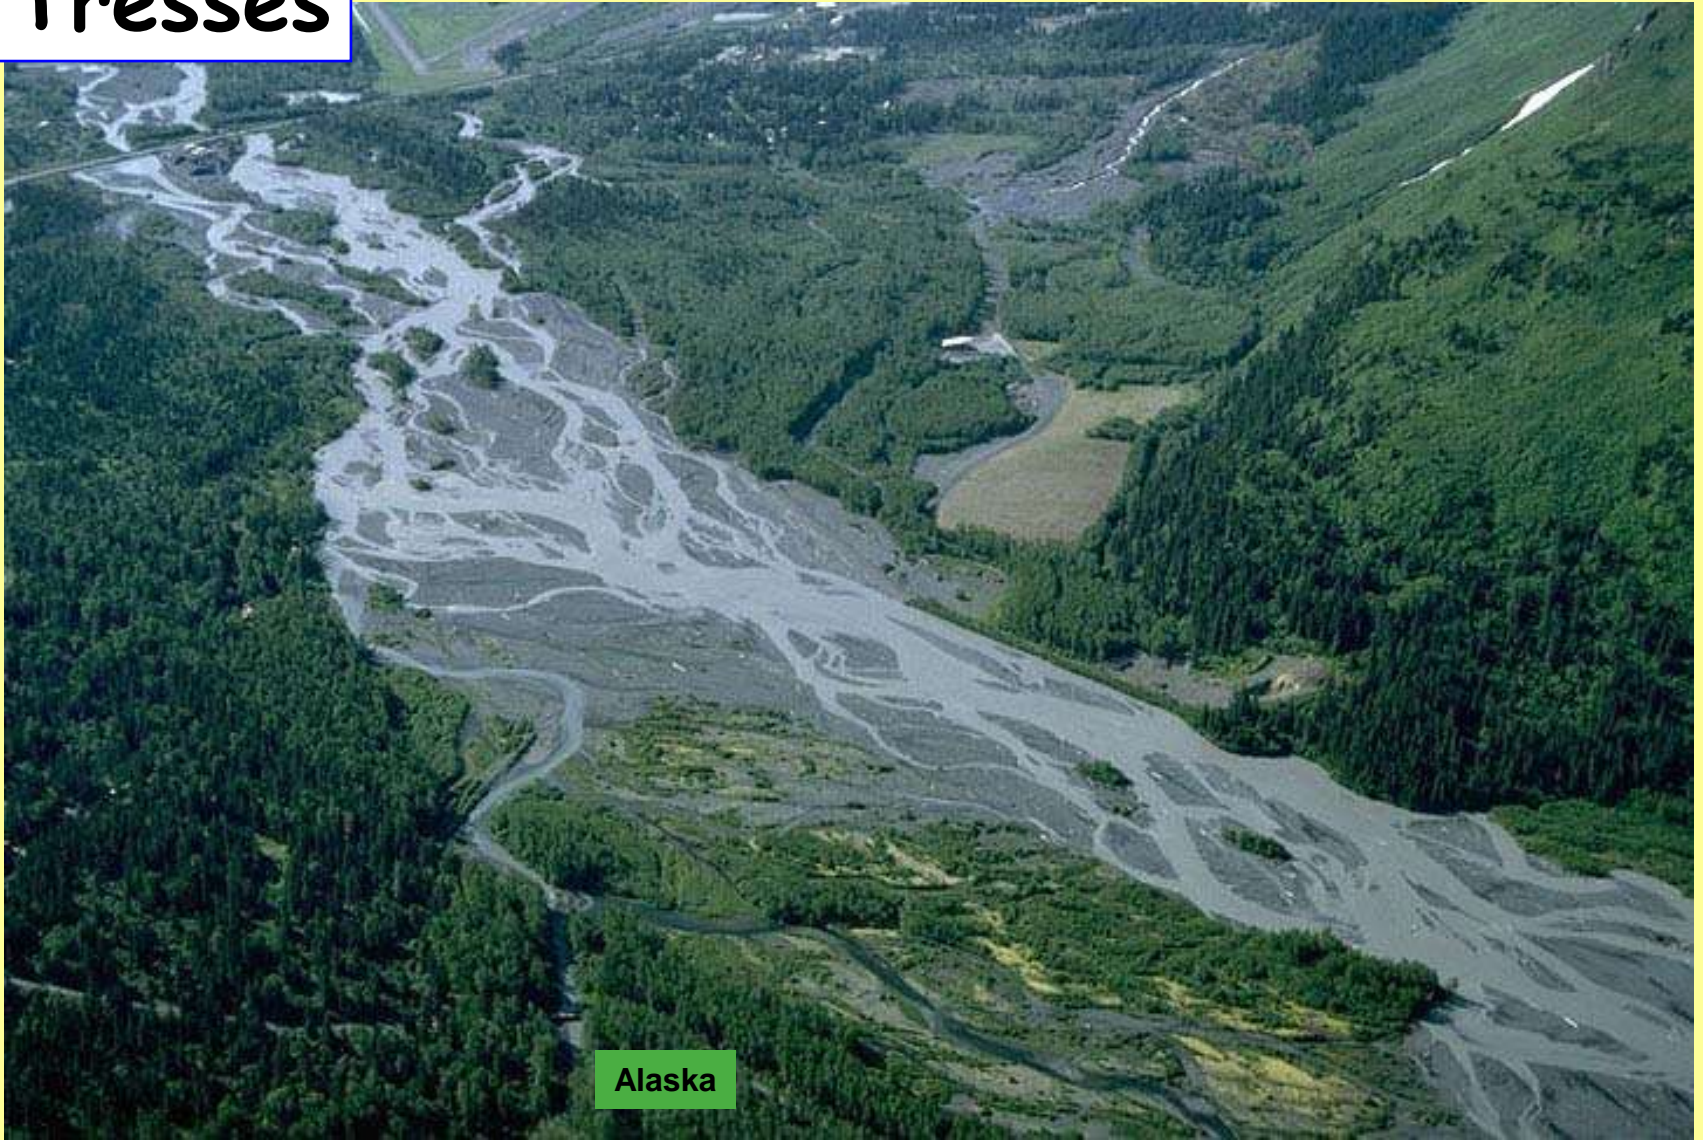
Alaska

Tresses

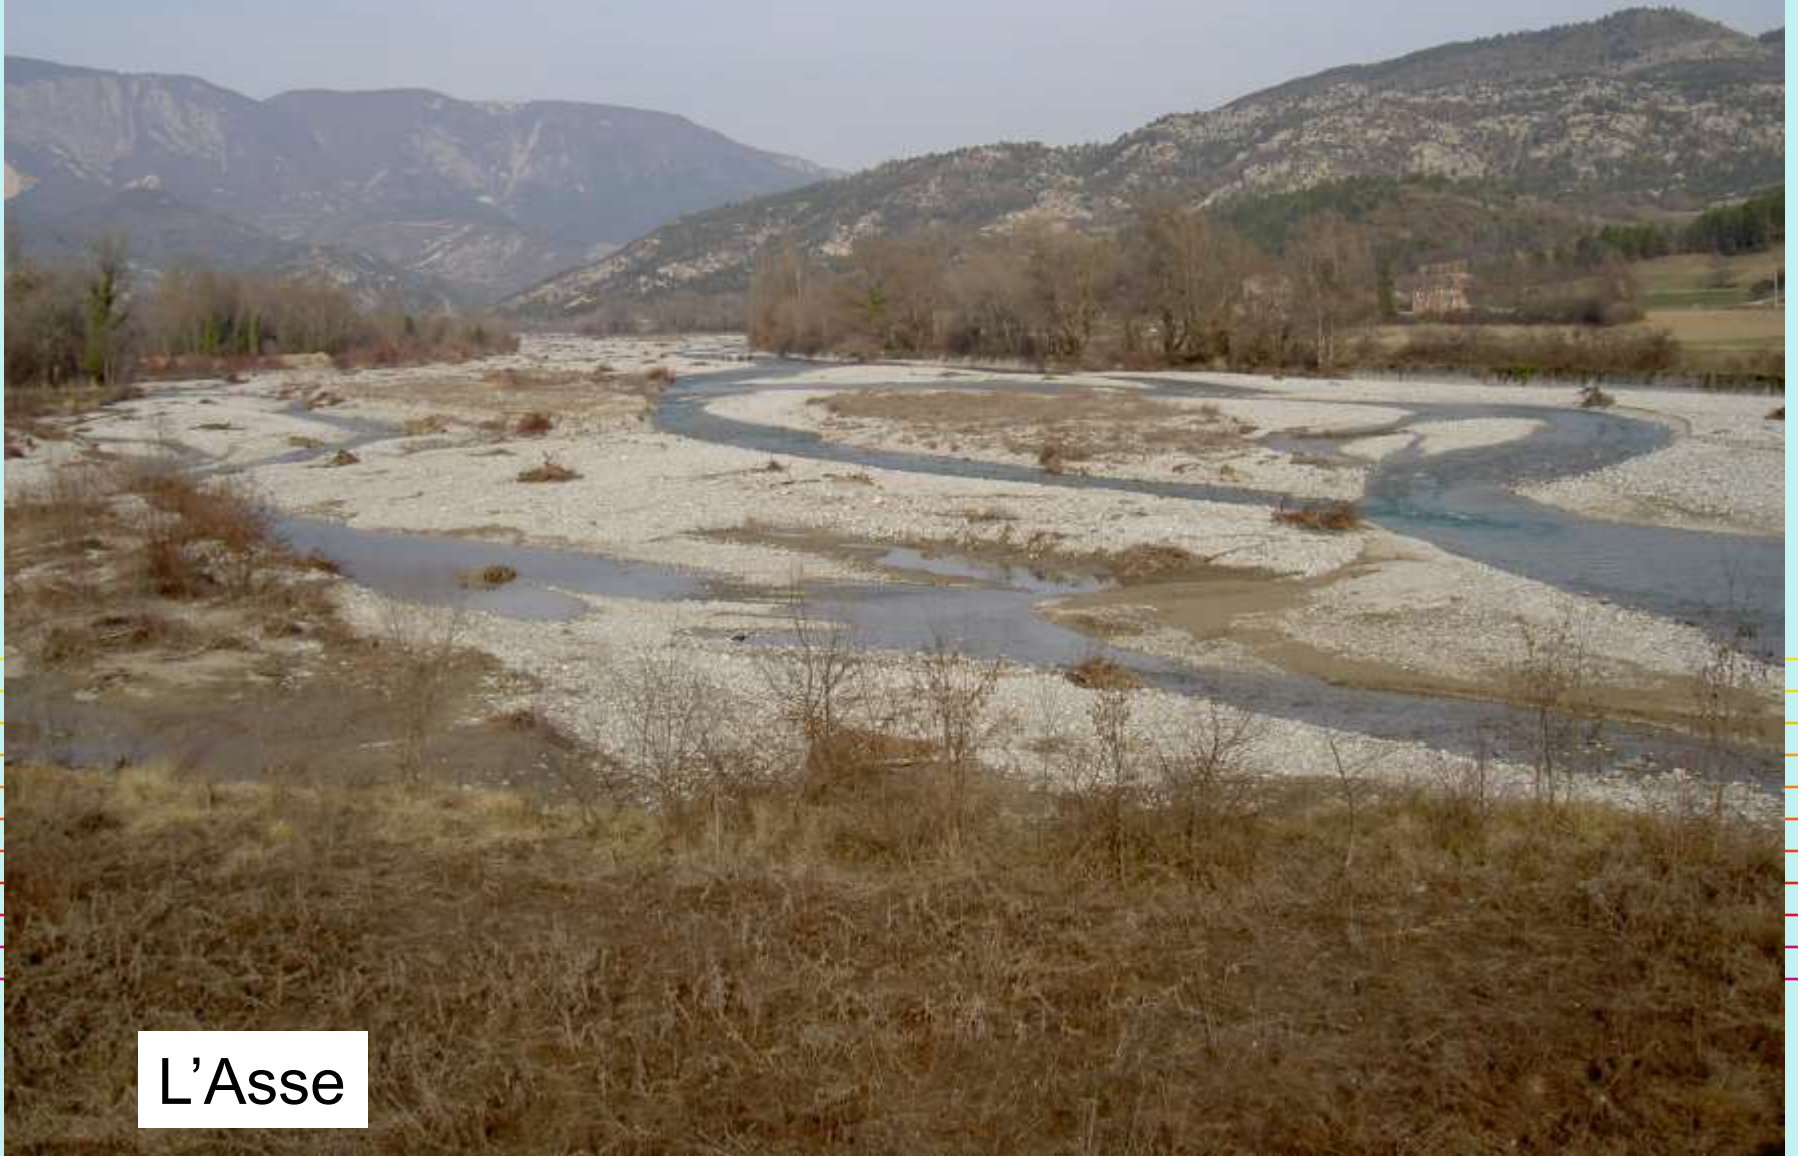
L'Asse

Tresses

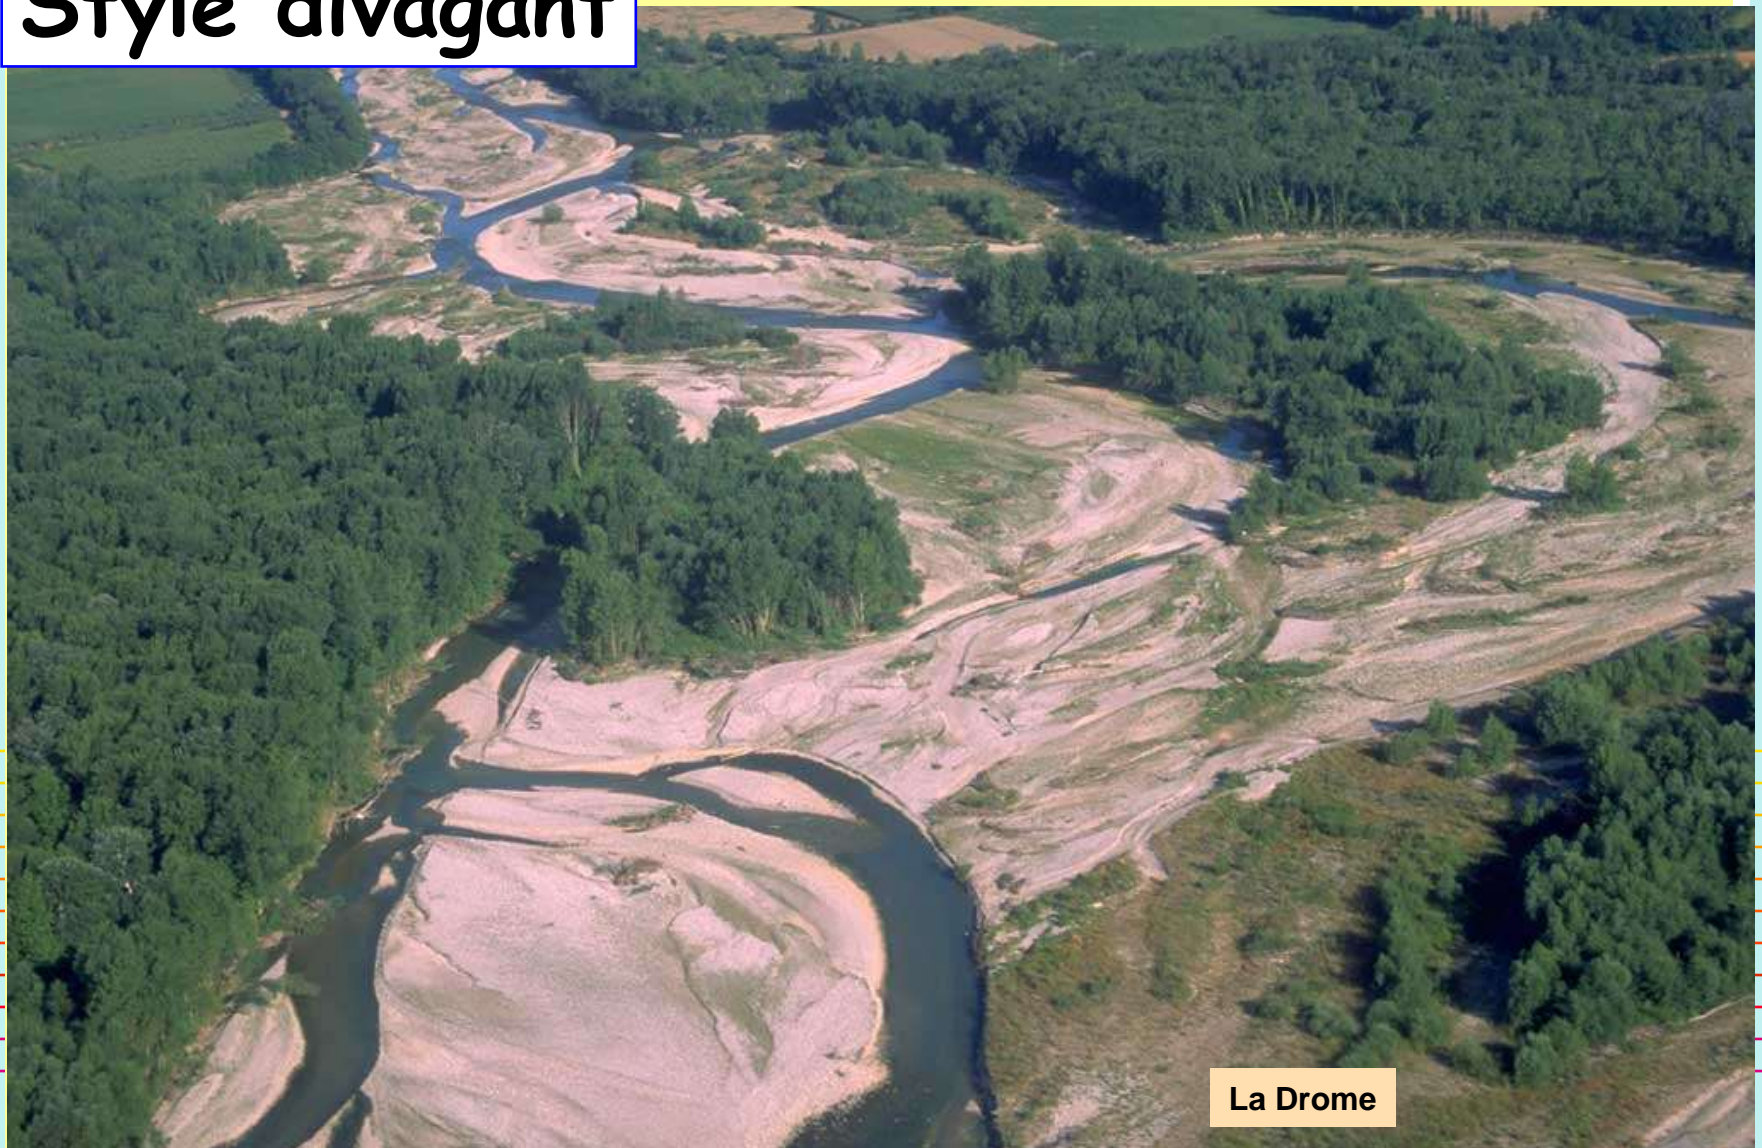
La Drome

Style divagant

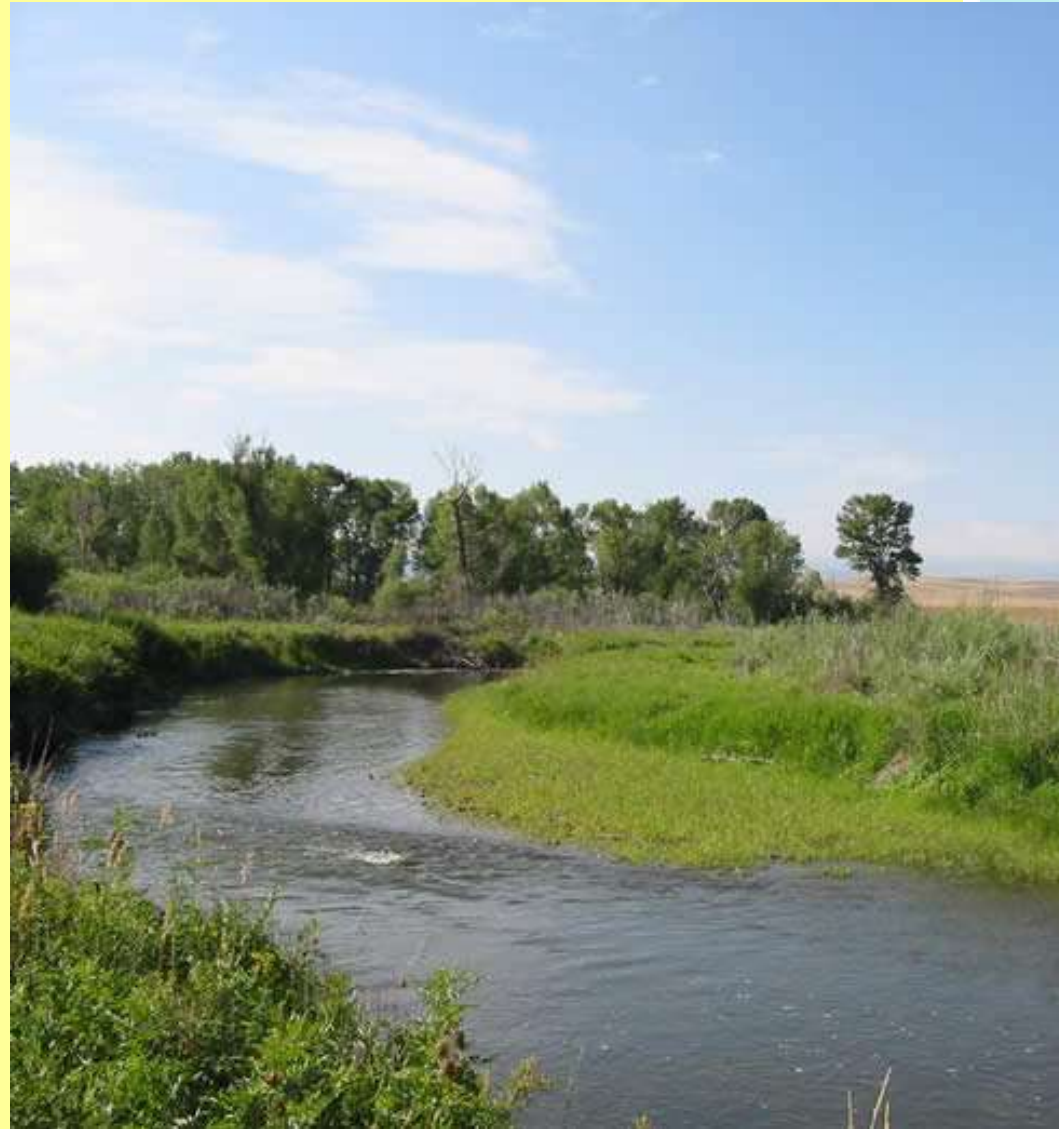
Seuils mouilles

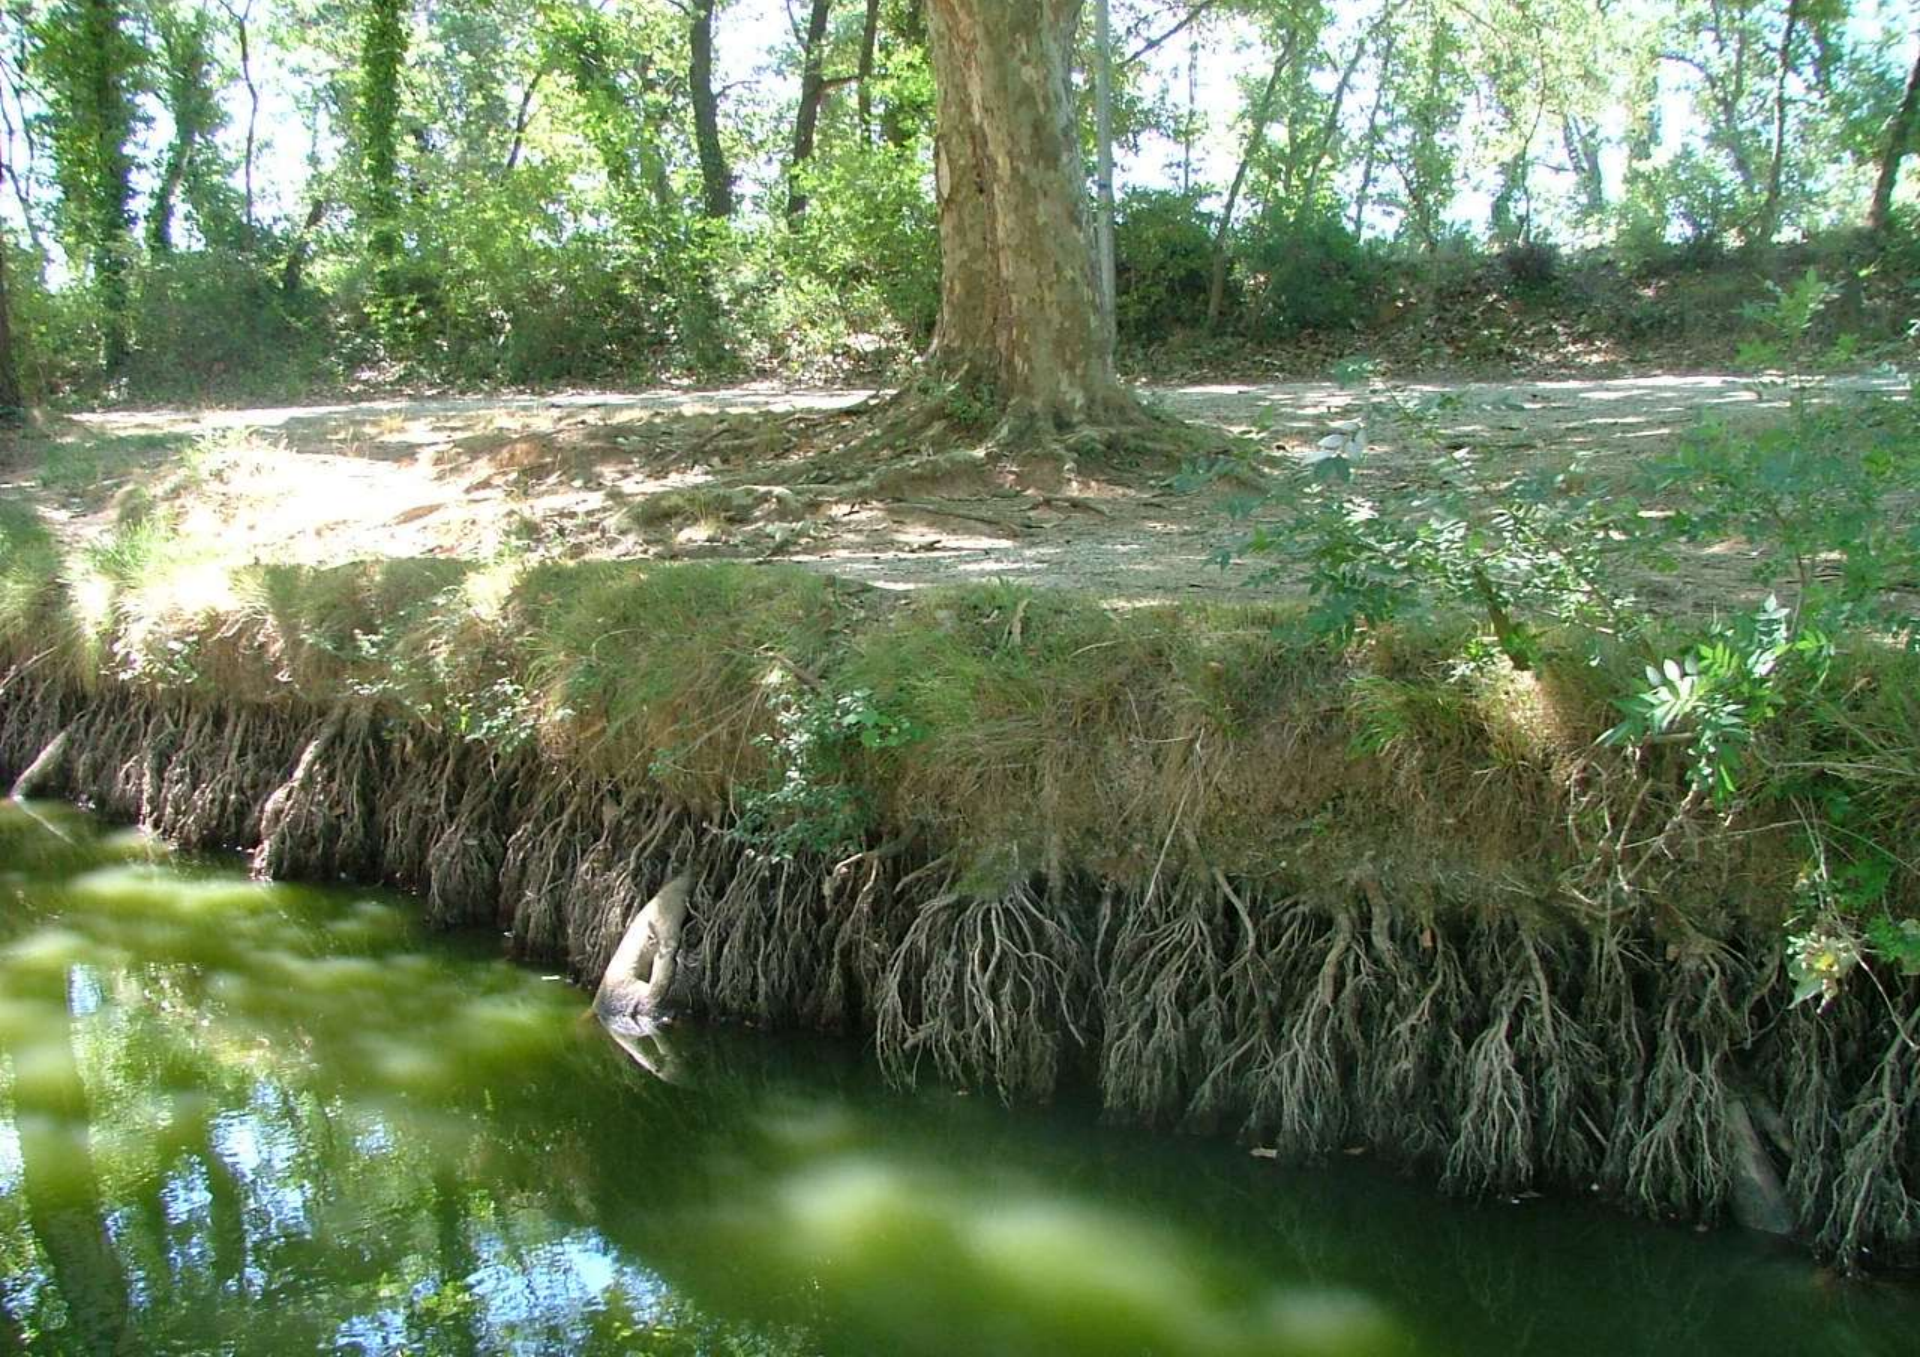
Incision due à des prélèvements de graviers

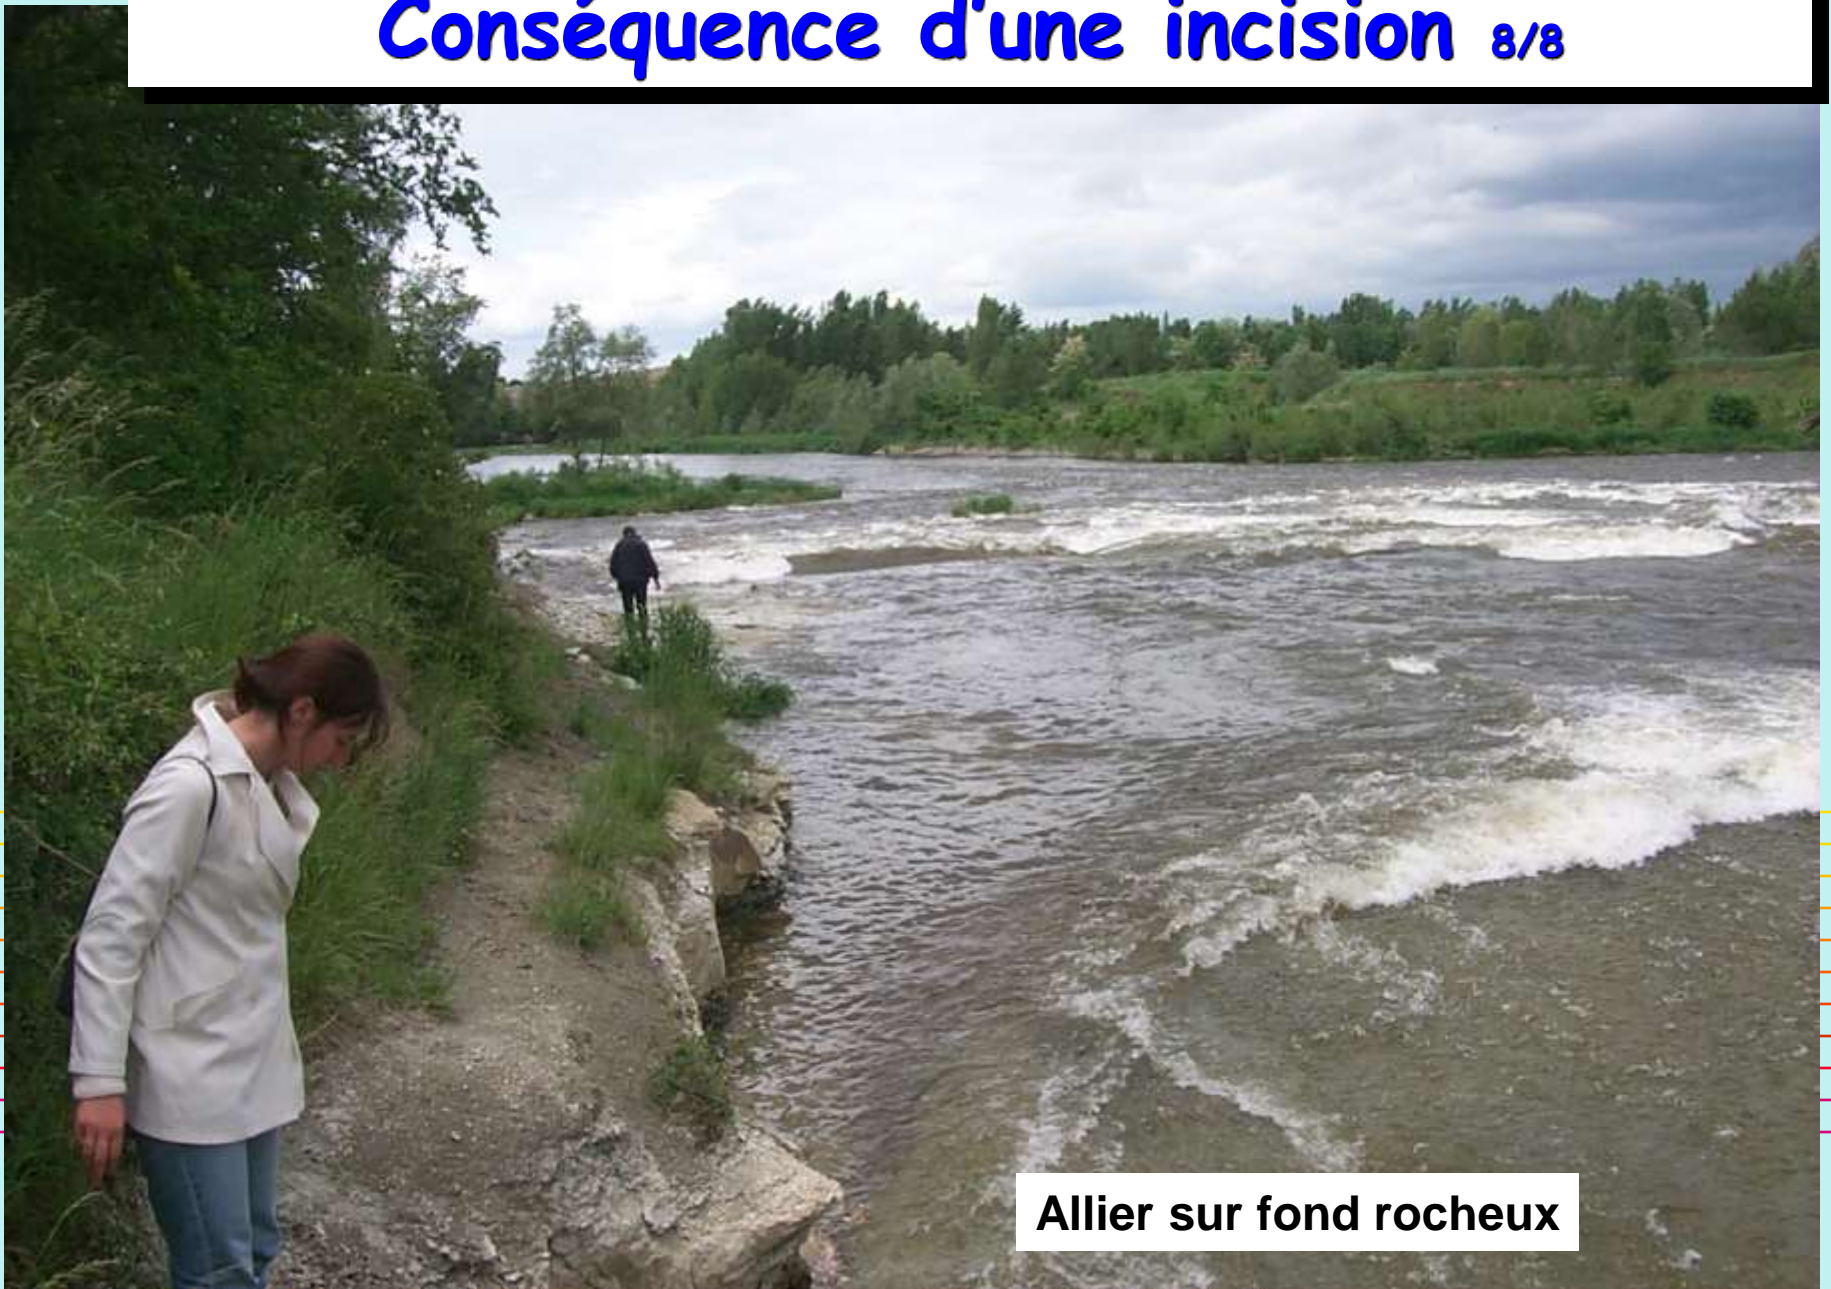
Allier sur fond rocheux
