Formes des cours d'eau depuis les torrents jusqu'aux estuaires

Cogolin le 19/2/2015 Gérard DEGOUTTE

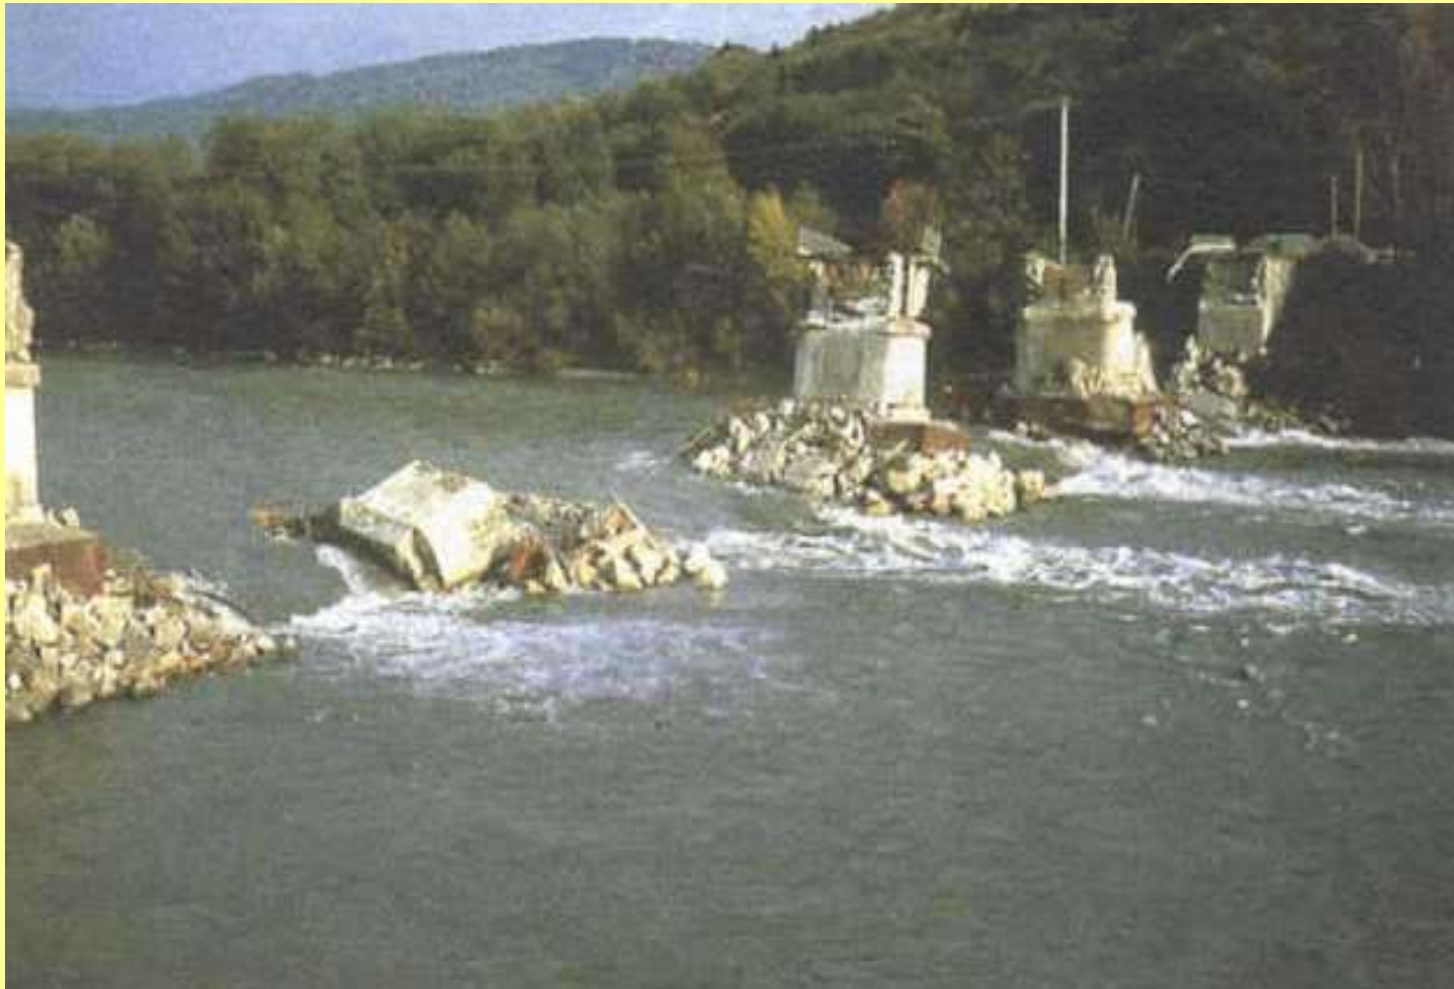
Le pont de Mollettes sur l'Isère. Doc. Ph. Lefort

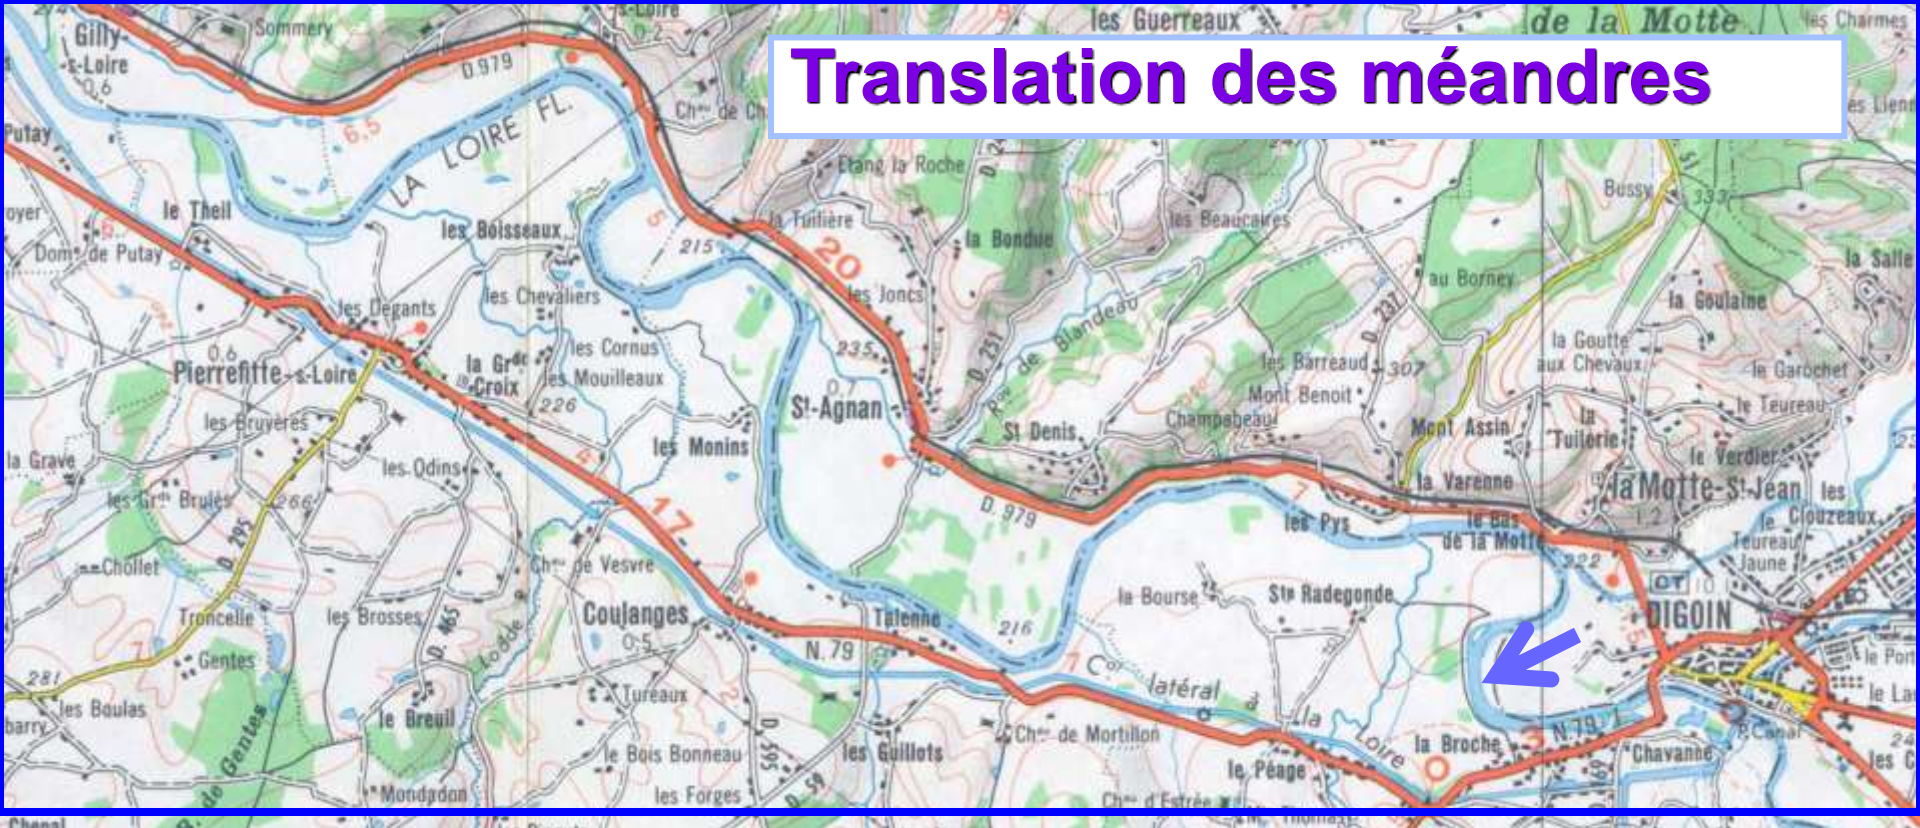
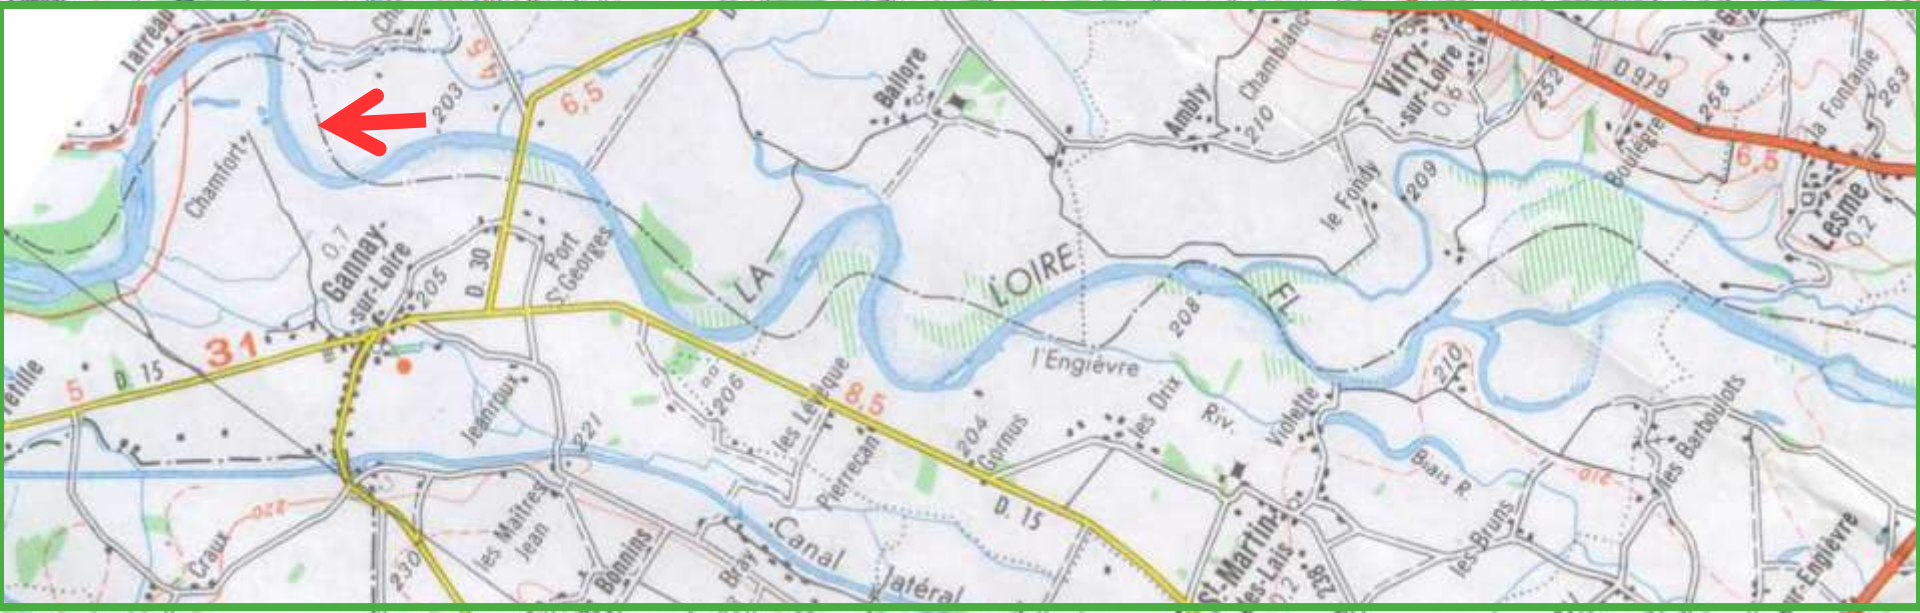
Translation des méandres

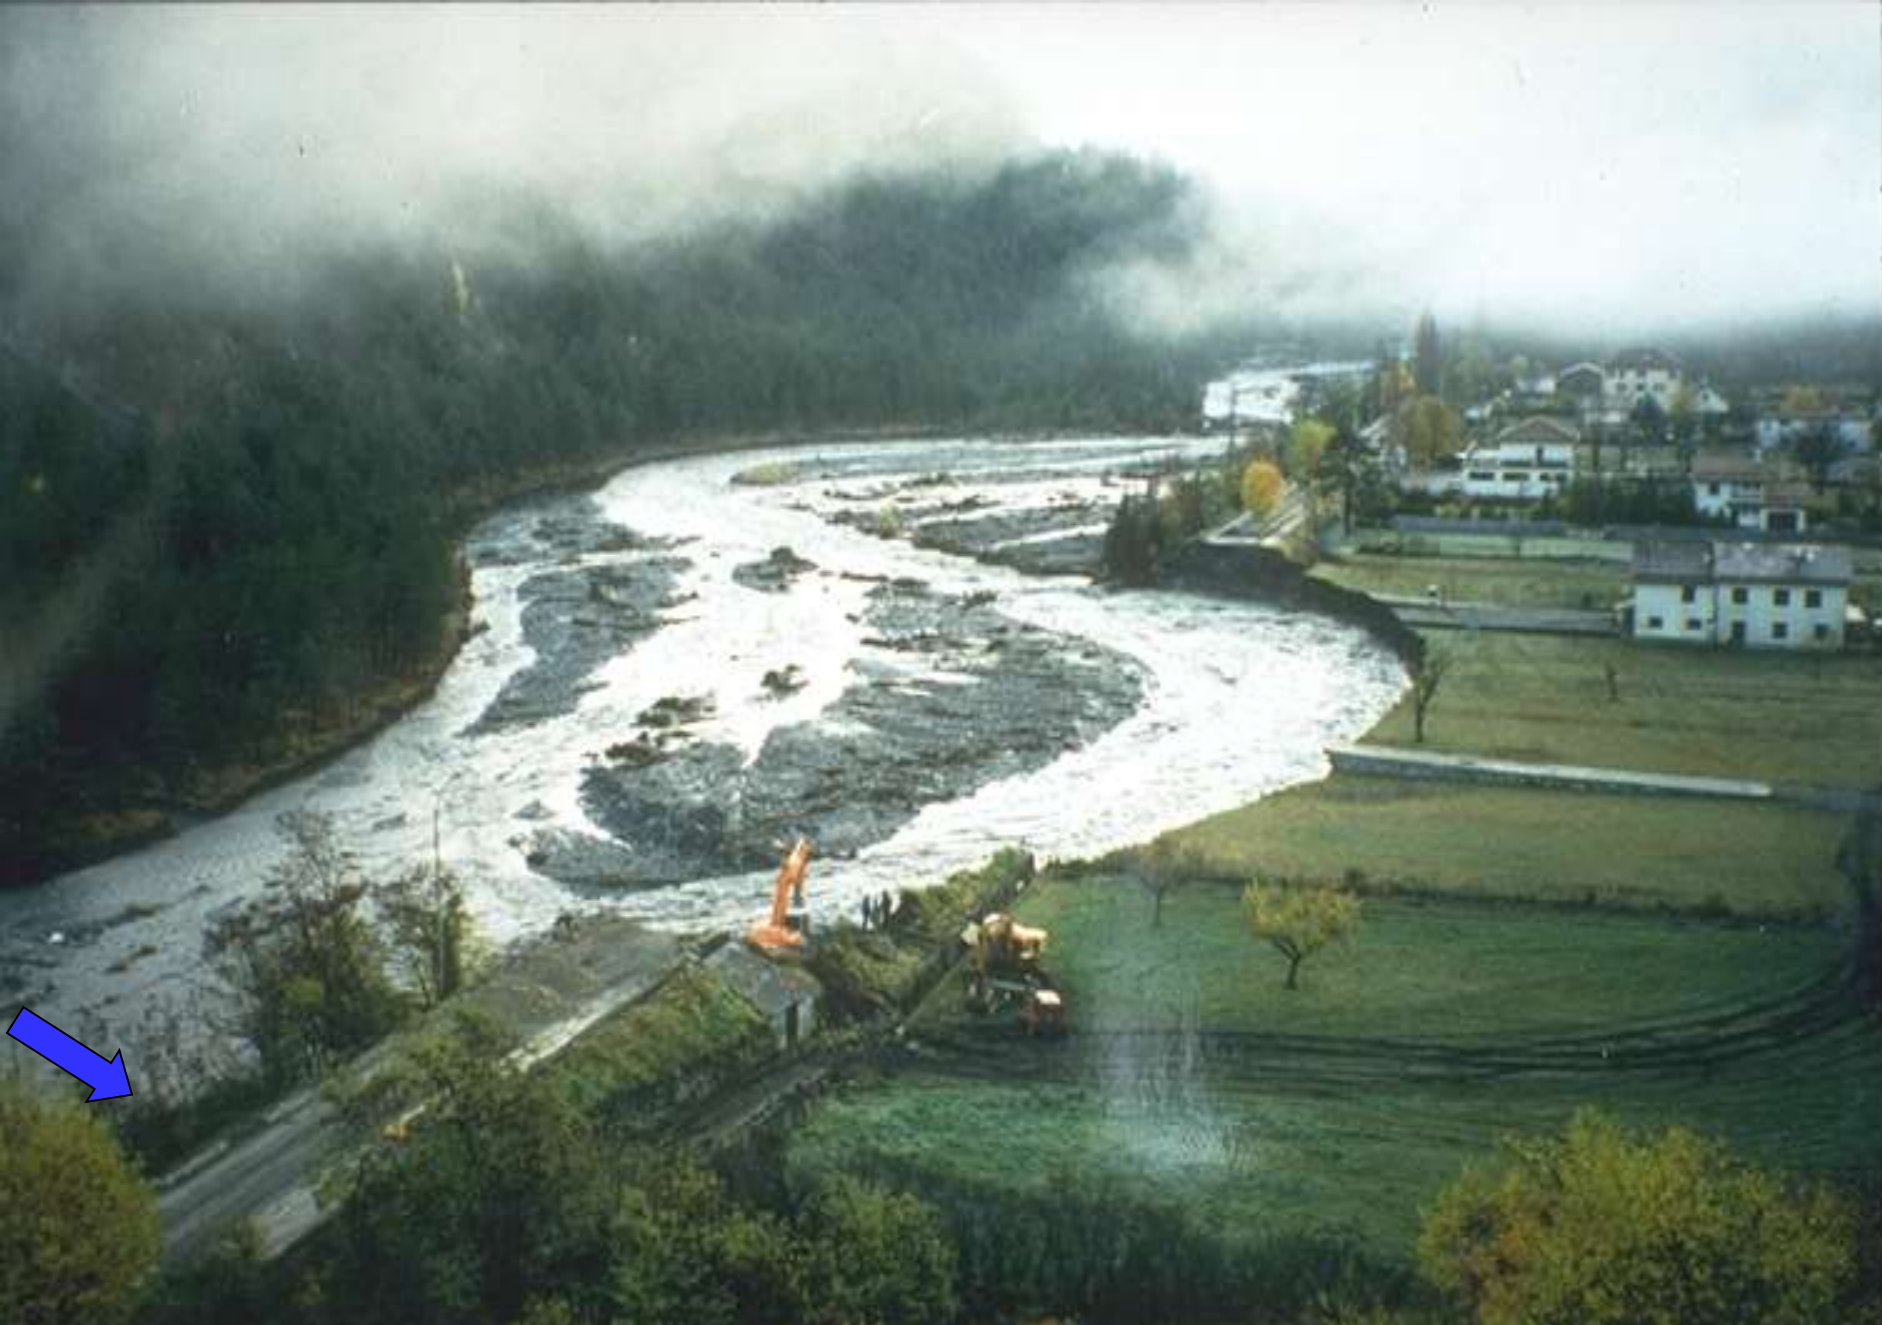
Photo ONF du Verdon à Guillaumes
